CLIENTE: RAYO VALLECANO DE MADRID SAD.

TIPO DE INFORME: Inspección y prueba de instalaciones PCI.

FECHAS DE INSPECCIÓN Y PRUEBAS: 01, 04 y 10 de agosto de 2026.

**INFORME PERICIAL SOBRE INSPECCIÓN DE INSTALACIONES DE PROTECCIÓN  
CONTRA INCENDIOS DEL ESTADIO DE FÚTBOL DE VALLECAS, Y PRUEBA PRÁCTICA  
DE FUNCIONAMIENTO DE INSTALACIONES (EDF03).**

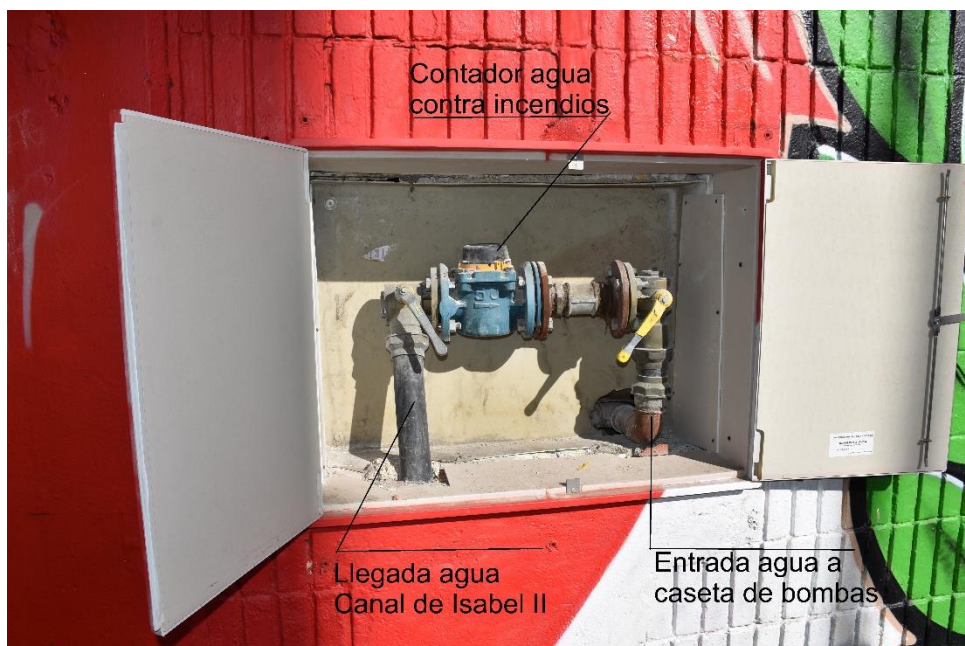
El estadio tiene una acometida de agua de extinción procedente del Canal de Isabel II que termina en una hornacina situada en fachada, donde existen las válvulas de llegada y salida y el contador de caudal entre ambas. Adjuntamos la fotografía a continuación.

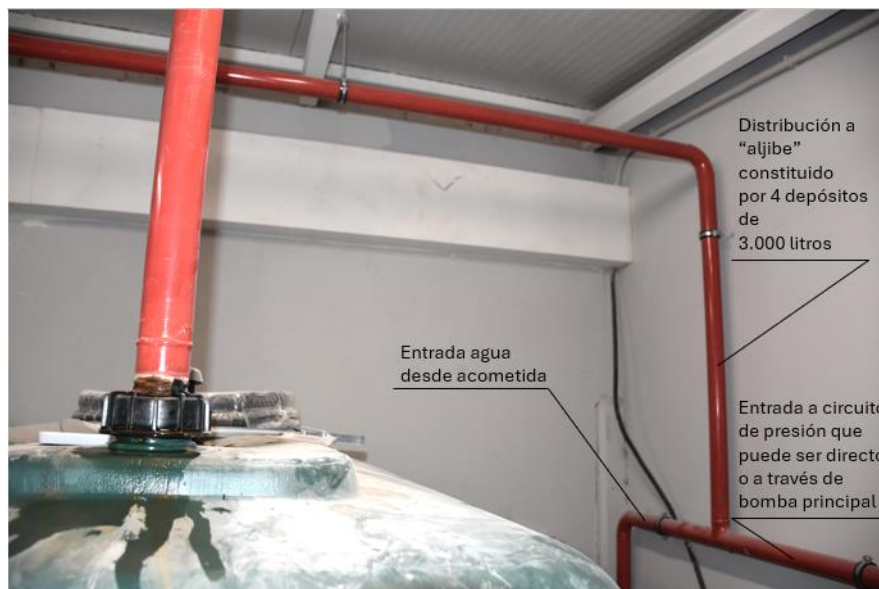
Señalamos las canalizaciones de agua contra incendios a partir de la llegada desde acometida:

La llegada de agua desde la acometida del Canal se bifurca en una toma directa a la parte superior de los depósitos y otra toma que conecta con el circuito de presión de la bomba, que incluye válvula de retención para evitar retornos, que servirá para dar presión a la instalación de BIEs con solo la utilización del agua del Canal, con la presión y caudal que llega, en caso de que el grupo de presión estuviera parado por cualquier motivo.

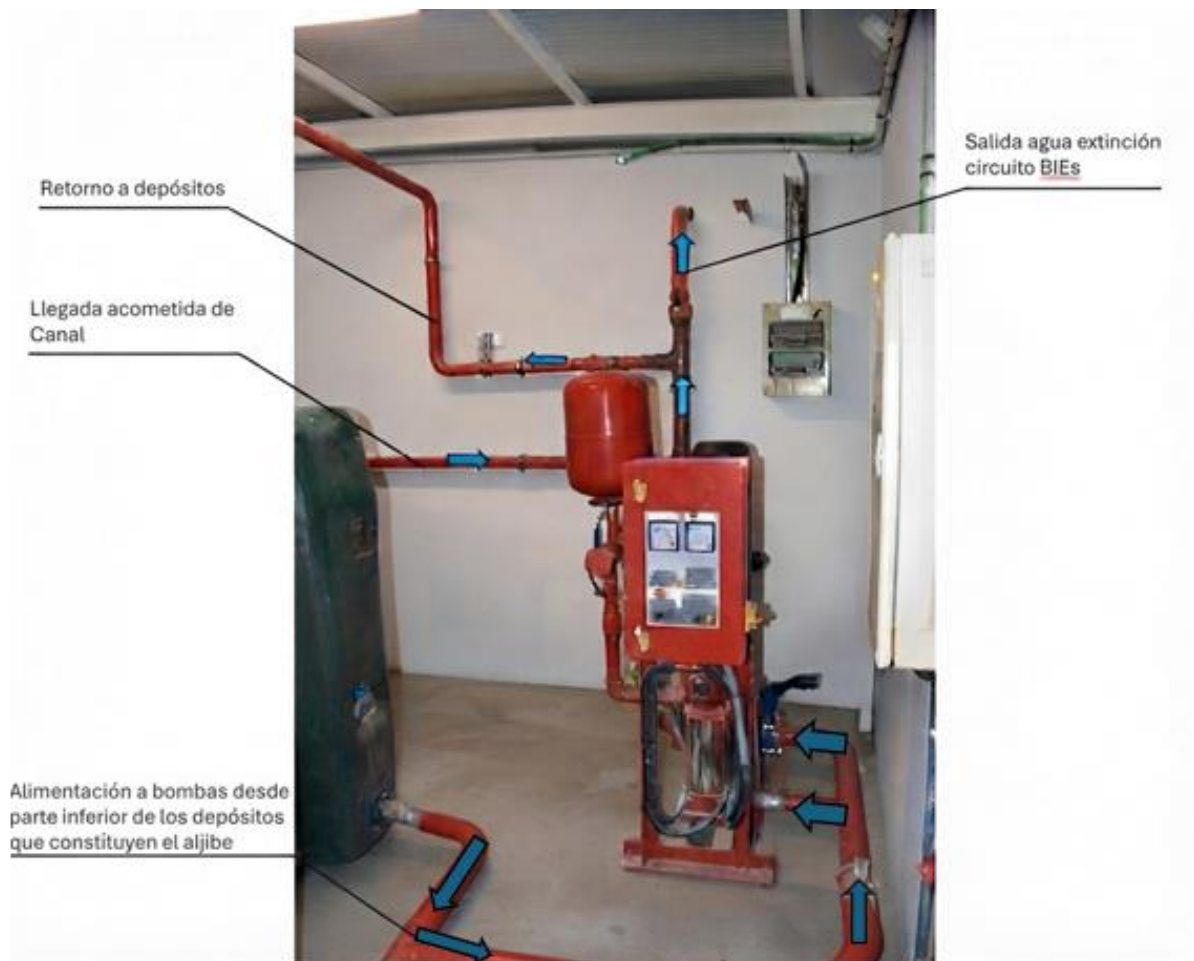
En la siguiente fotografía señalamos la alimentación de agua desde la parte inferior de los depósitos de aljibe a las bombas (principal y jockey) y la alimentación directa de agua del Canal, el retorno a depósitos y la salida de agua a presión que alimentará al circuito de BIEs.

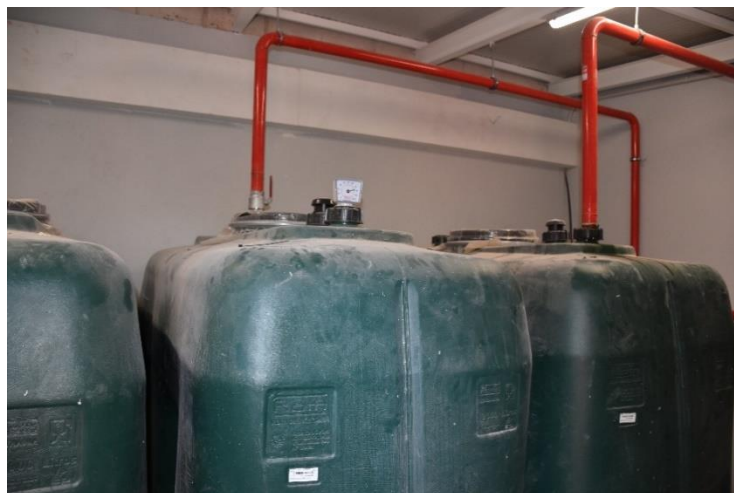
En la siguiente fotografía tenemos una vista de tres de los cuatro depósitos que constituyen el “aljibe”. Se aprecia la tubería de llenado de agua directa del Canal:

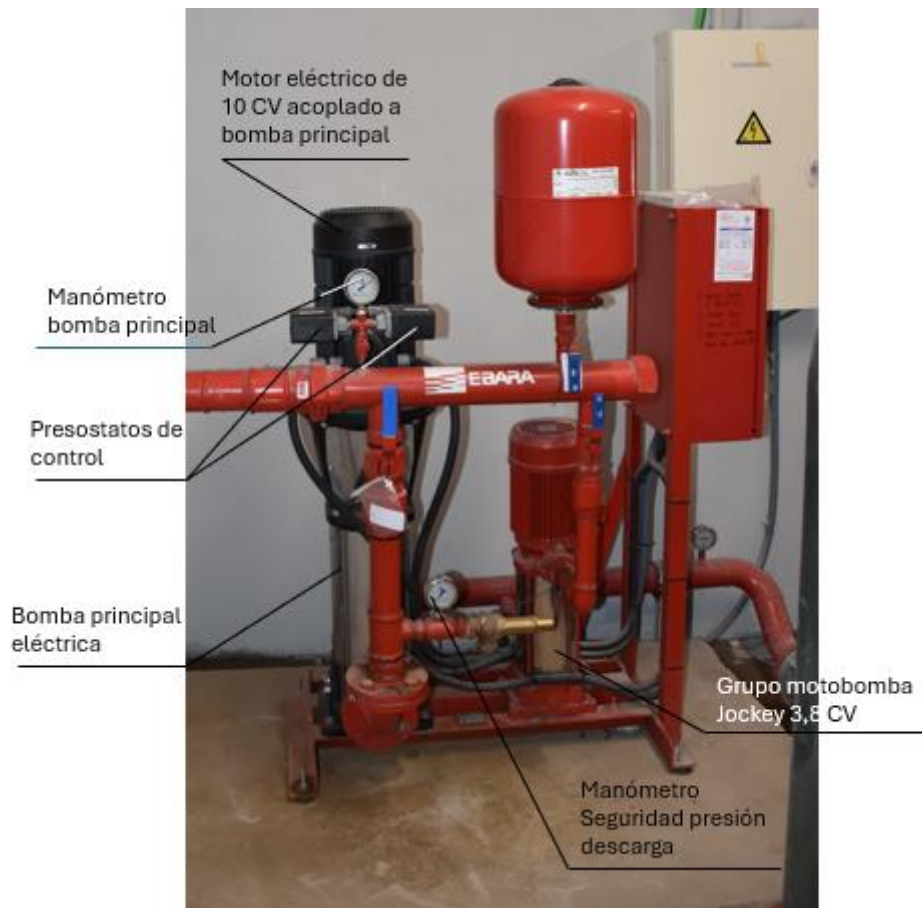
En la siguiente fotografía se incluye una descripción básica del grupo de presión, donde señalamos las bombas principal y jockey, el manómetro de la bomba principal, los presostatos de control que son los que hacen funcionar a la bomba principal cuando baja la presión de la red en caso de apertura de la válvula de una BIE, y hacer funcionar la bomba jockey cuando baja la presión:

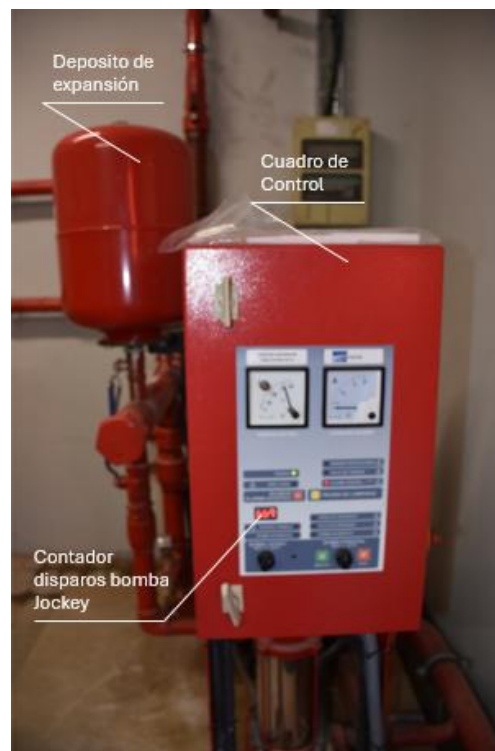
En la próxima fotografía incluimos una vista del grupo de presión desde su frente donde se sitúa el cuadro de mando y control:

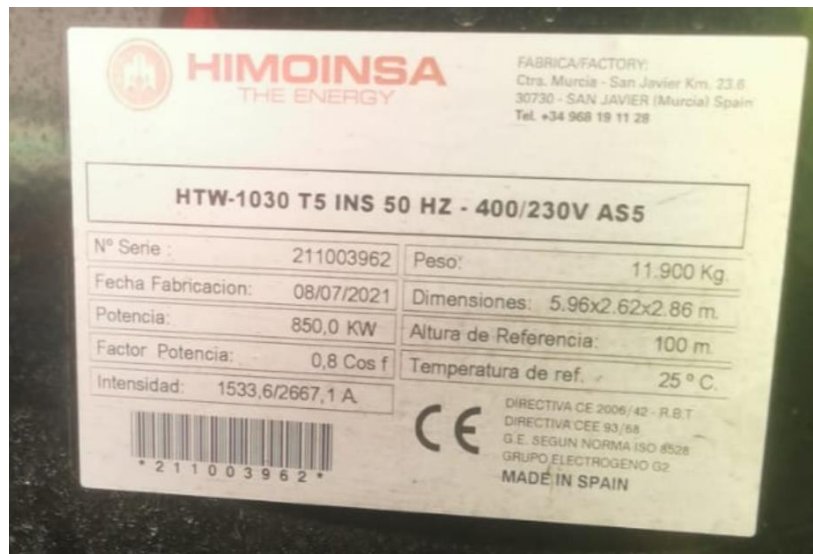
- Dispone de una bomba principal accionada por motor eléctrico.
- Dispone también de un suministro de reserva con **grupo electrógeno** de conexión automática cuando falta el suministro principal al ser un local de pública concurrencia. Este **grupo electrógeno** cubre las necesidades mínimas para cubrir una situación de emergencia. Sus características son:
  - Fabricante: HIMOINSA
  - Fecha de fabricación: 08/07/2021
  - Potencia: 850 kW
  - Factor de potencia: 0.8

Una fotografía de su placa de características es la siguiente:

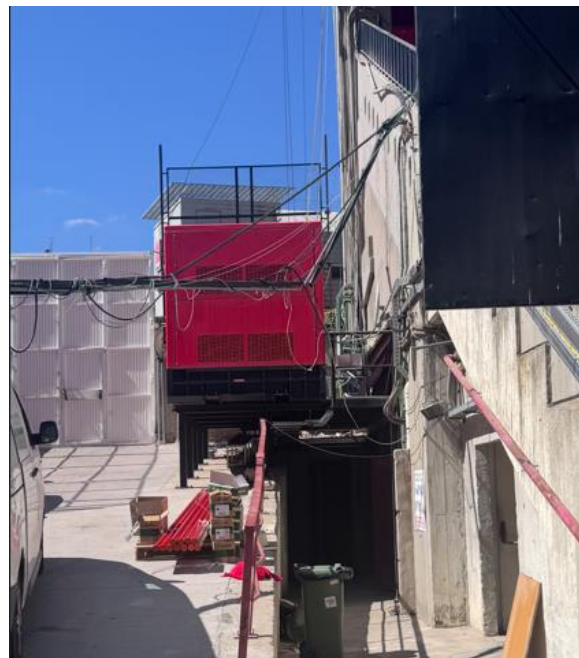
Véase a continuación fotografía del grupo electrógeno situado en la zona de entrada de vehículos al estadio:

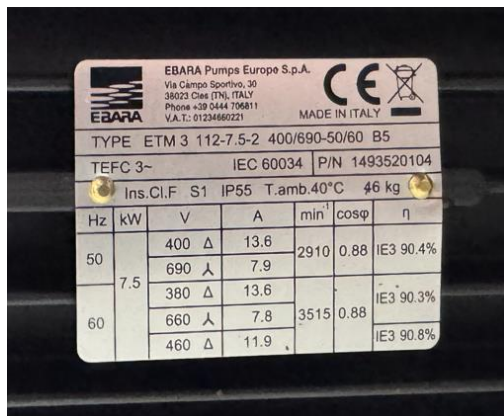
Placa características del **motor principal**:

Vemos que tiene una potencia de 7,5 KW que son 10,2 CV, motor asíncrono de 2.910 rpm.

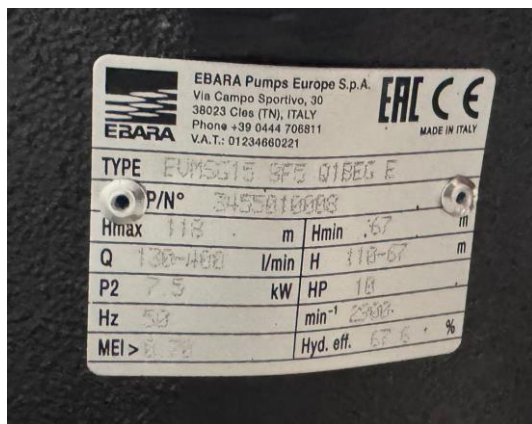
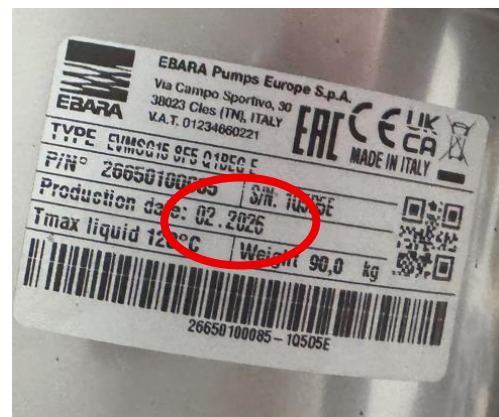
Placas características **bomba principal**:

Vemos que es marca EBARA tipo EVMSG15 8F5 Q1BEG E, de número de fabricación 3455010008, con un caudal de 130 a 400 litros/minuto y una altura manométrica de 110 a 67 mca. El año de fabricación es febrero de 2026, lo que significa que hubo de ser instalada nueva con posterioridad a esa fecha, cuando sustituyó a la averiada.

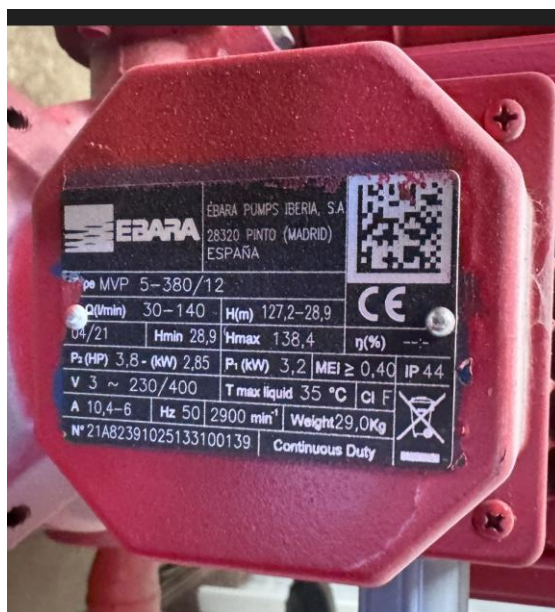
Placa de característica del grupo motobomba jockey:

Tiene una potencia de 3,8 CV y un caudal de 30 a 140 litros/minutos y una altura manométrica de 28.9 a 127 mca. Su fecha de fabricación es de abril de 2021, luego debió de ser instalada nueva en la reforma que por esas fechas hizo la CM.

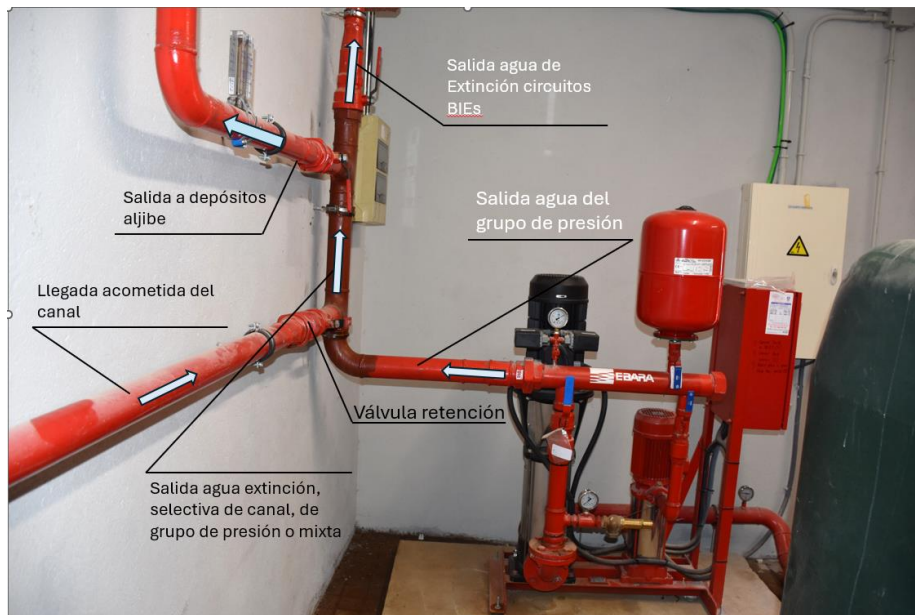
En la siguiente fotografía, para mejor comprensión, señalamos el circuito de agua de la caseta de bombas. Esta señalada la tubería de llegada de agua que proviene de la acometida del Canal de Isabel II. Conecta con la salida de agua a presión, con válvula de retención por medio, procedente del grupo, la cual tiene una rama que conecta a los depósitos de aljibe y otra que es la salida de agua de extinción para los circuitos de BIEs.

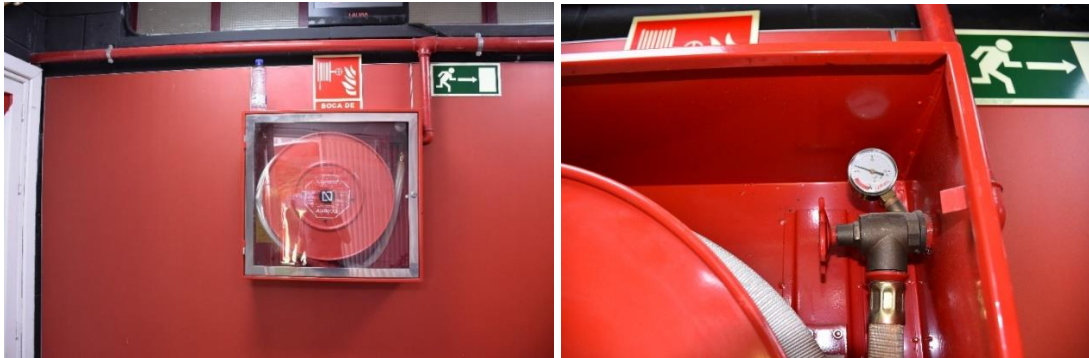
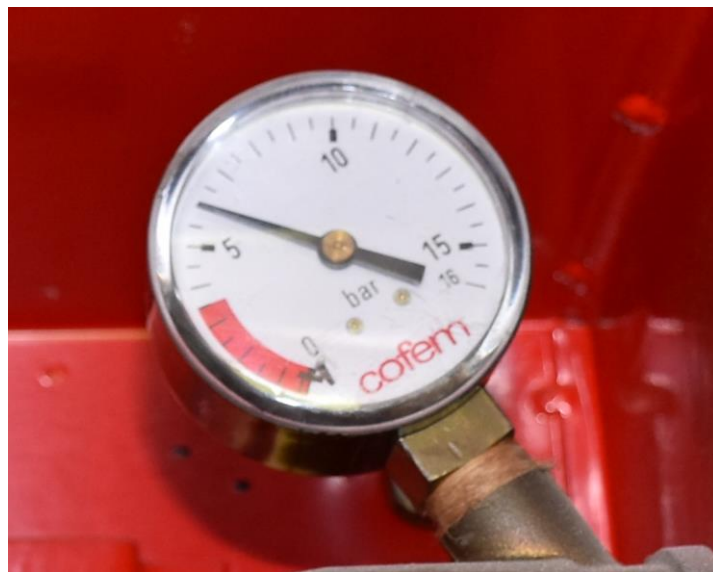
BIEs acceso túnel vestuarios. Presión estática con red del Canal, 6 bar:

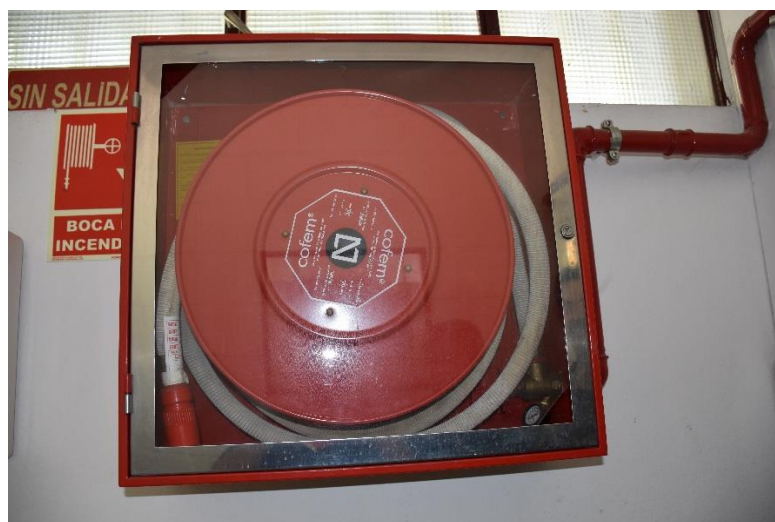
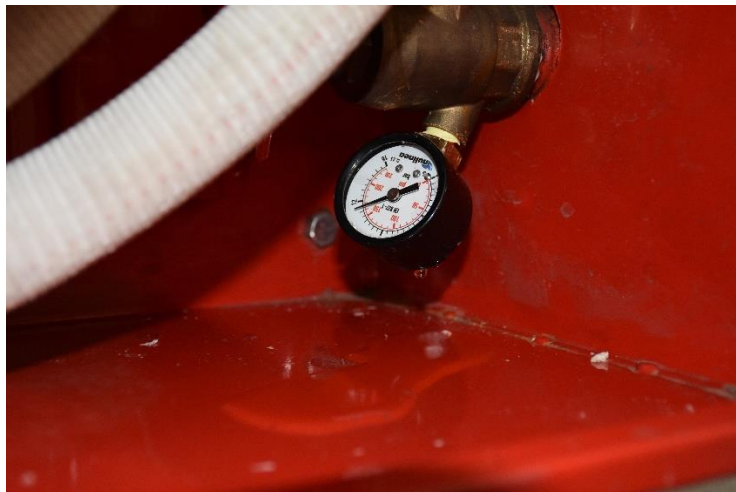
BIEs zona de baños presión estática con bomba principal 11 bar:

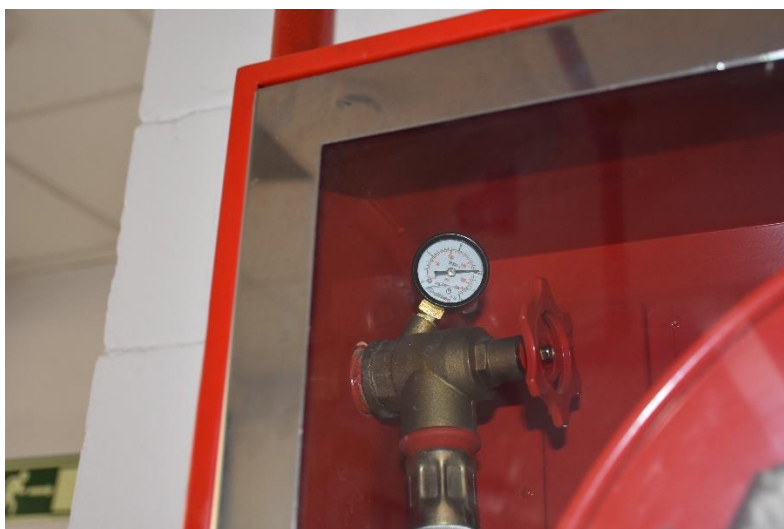
BIE zona oficinas presión estática con bomba principal 11,8 bar:

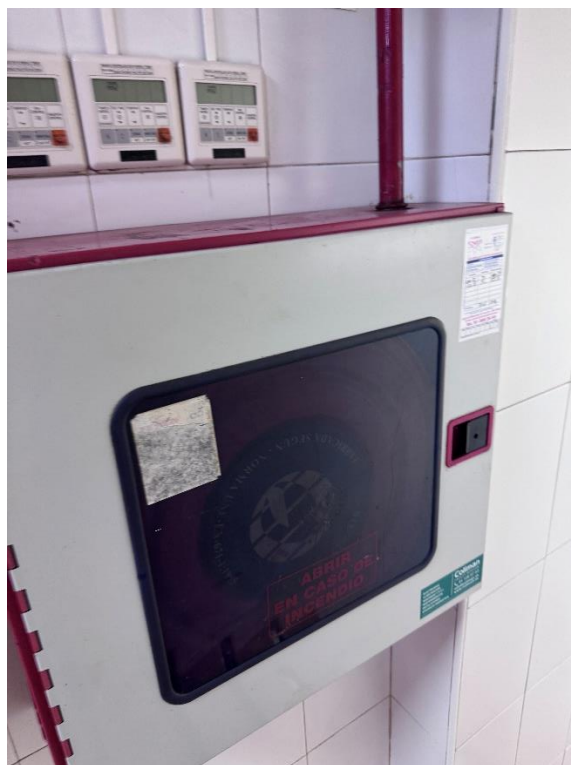
BIE cocina, una de las tres del circuito de restaurante:

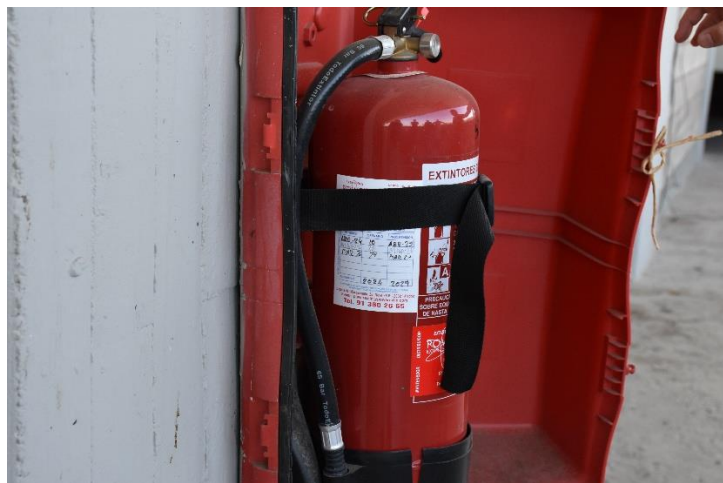
Extintor de polvo ABC de 6 kg.

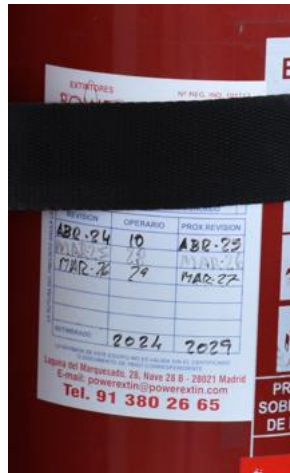
Con precinto de revisión al día.

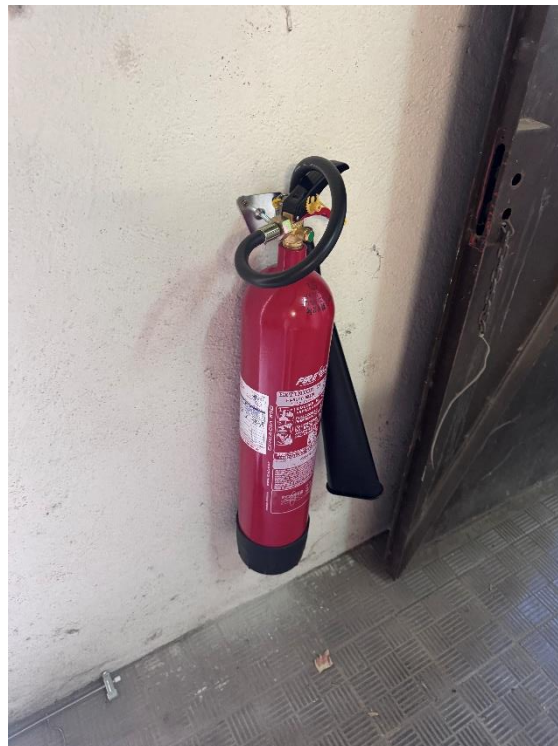
Extintor de CO2 en recintos con cuadros eléctricos:

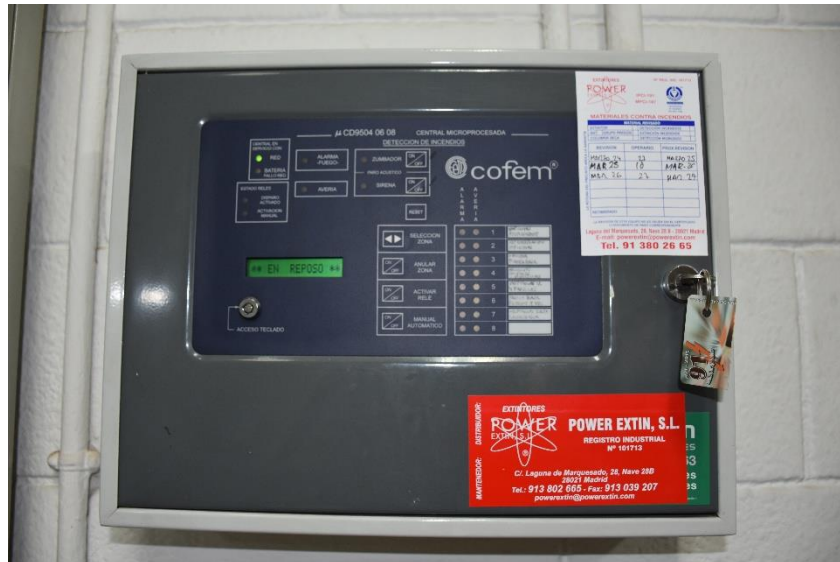
Dispone de un sistema de detección de incendios con una centralita situada en la zona de oficinas:

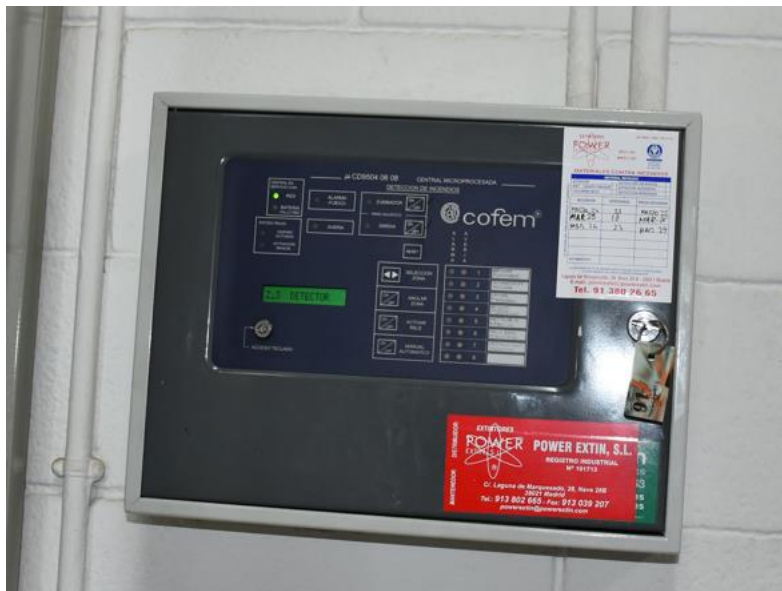
La siguiente fotografía recoge el estado de la centralita de alarma PCI antes de comenzar la prueba:

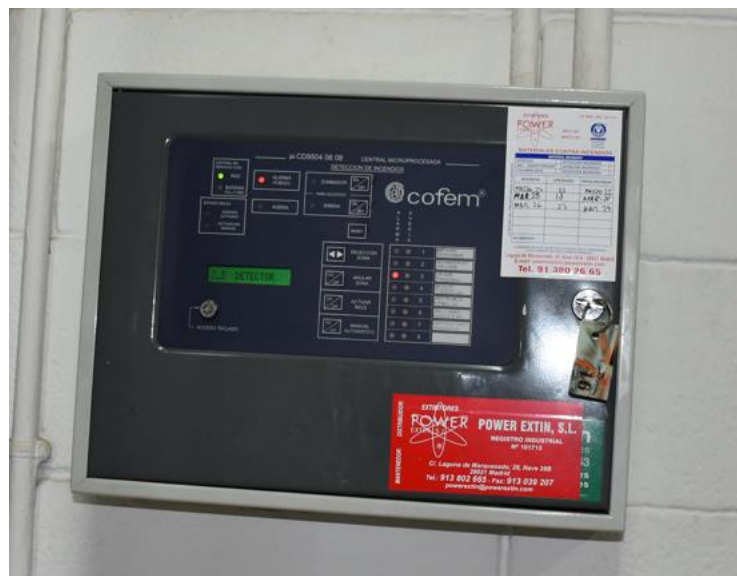
Se activó la alarma acústica y quedó fijado en el panel de la centralita la señal luminosa de alarma, del Sector 3 al que pertenece el detector. Véase fotografía:

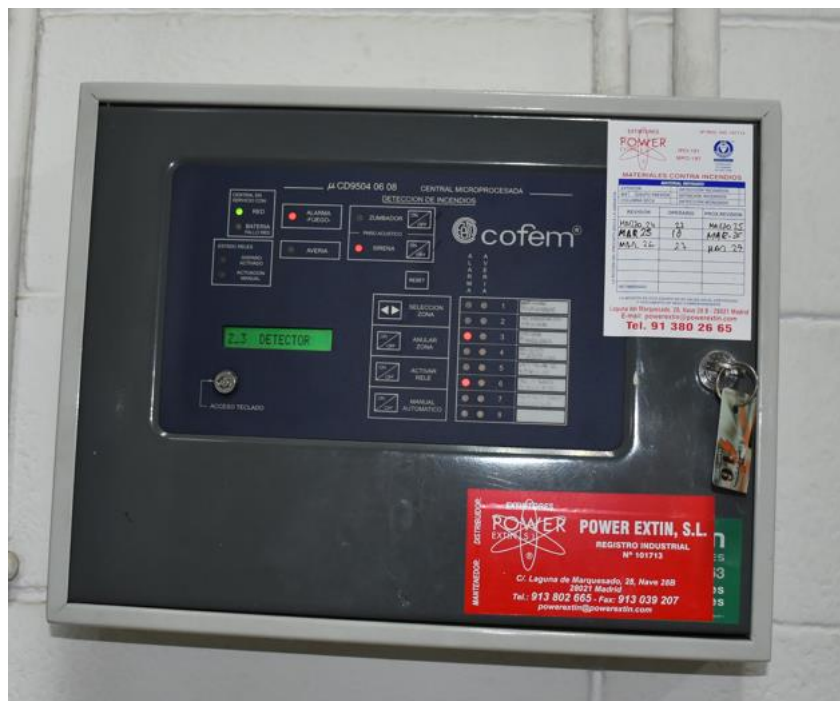
Se activó la alarma acústica y quedo fijado en el propio detector y en el panel de la centralita la señal luminosa de alarma, del Sector 6 al que pertenece el detector. Véase fotografía:

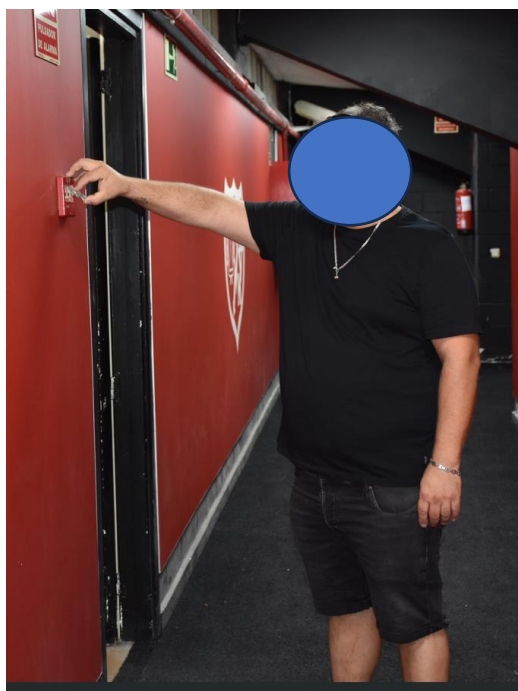
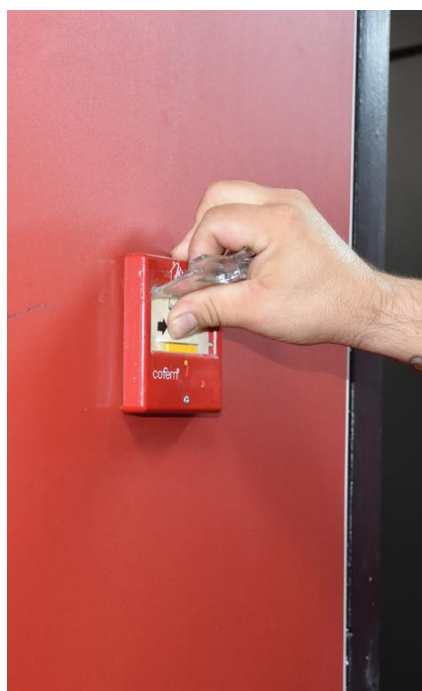
Prueba de pulsador de alarma, situado en pasillo, accionando el pulsador:

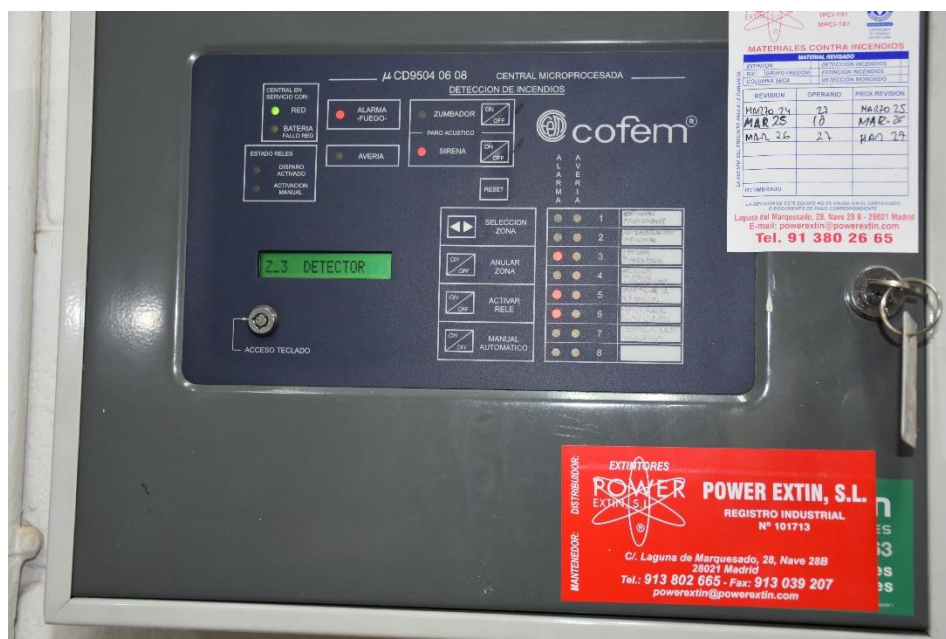
Se activó la alarma acústica y quedo fijado en el panel de la centralita la señal luminosa de alarma, del **Sector 5** al que pertenece el pulsador. Véase fotografía:

El resultado de la prueba de la instalación de detección de alarmas contra incendio ha sido de funcionamiento satisfactorio habiendo actuado el sistema de forma adecuada en todas las pruebas realizadas.

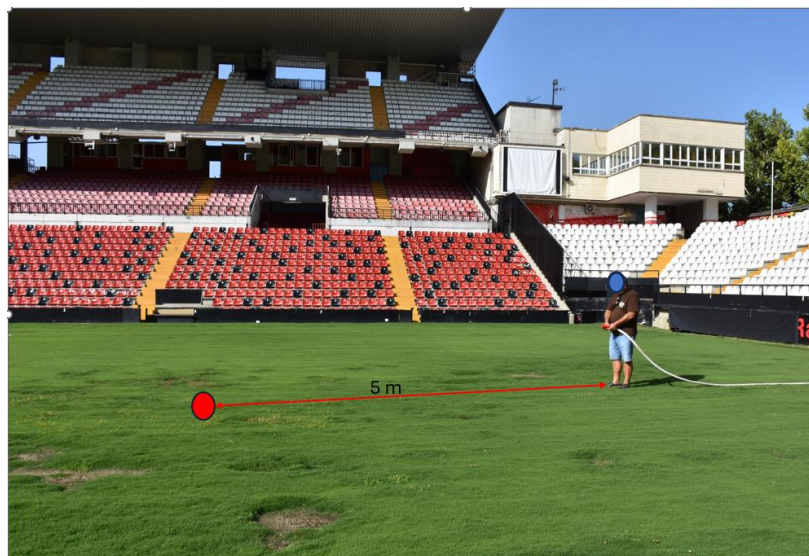
Preparación, de partida con la manguera totalmente desplegada:

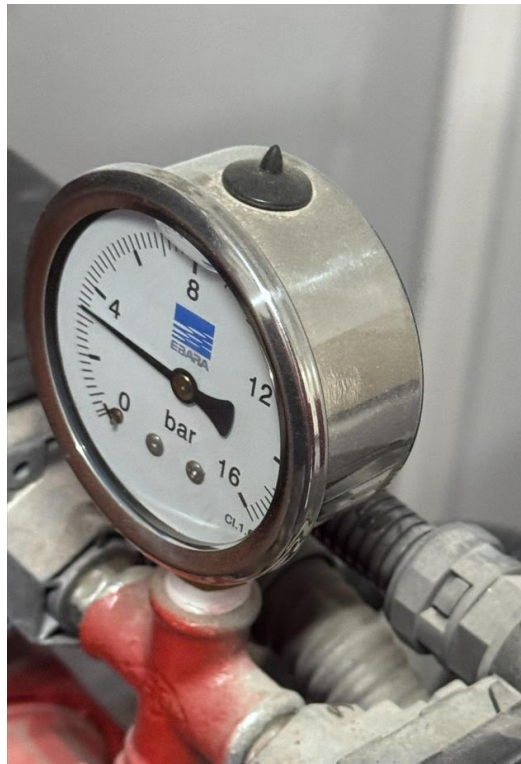
Prueba de chorro con alimentación única directamente del Canal de Isabel II con presión estática 5 bar (ver apartado 3.4) y dinámica en caseta de bombas 3,2 bar, según se aprecia en siguiente fotografía:

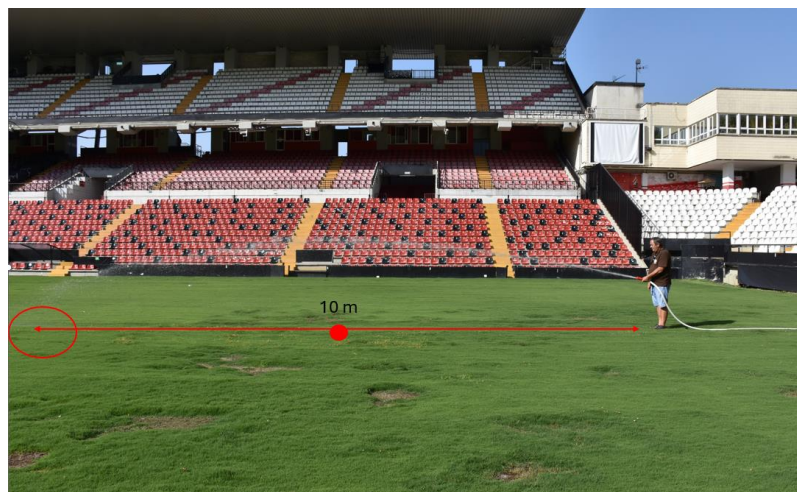
Con un alcance de chorro de 10 metros, prueba superada según normativa:

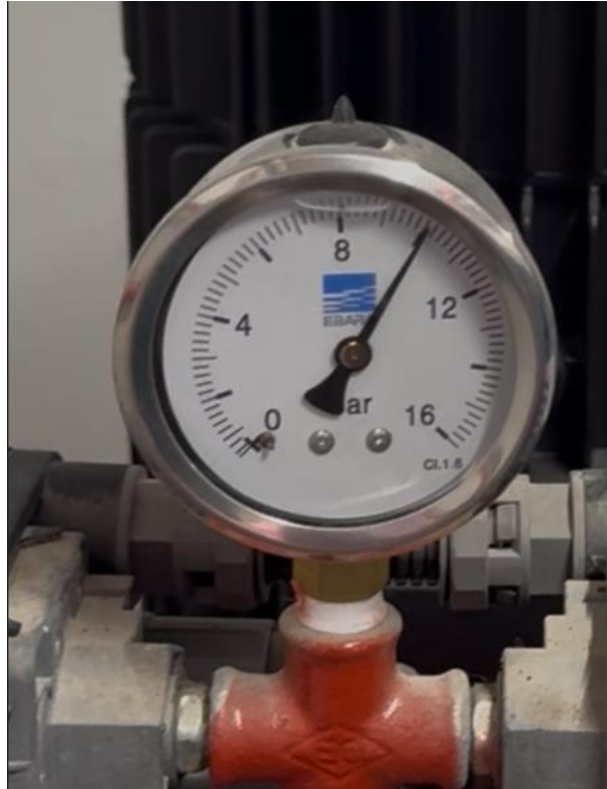
Presión estática en caseta de bombas 10 bar:

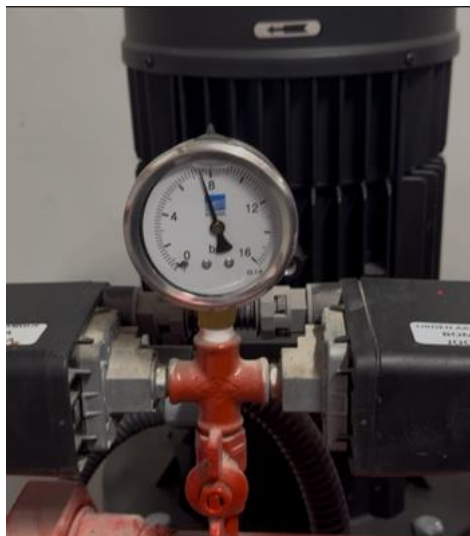
Mínima dinámica en caseta de bombas al abrir la BIE 7,4 bar:

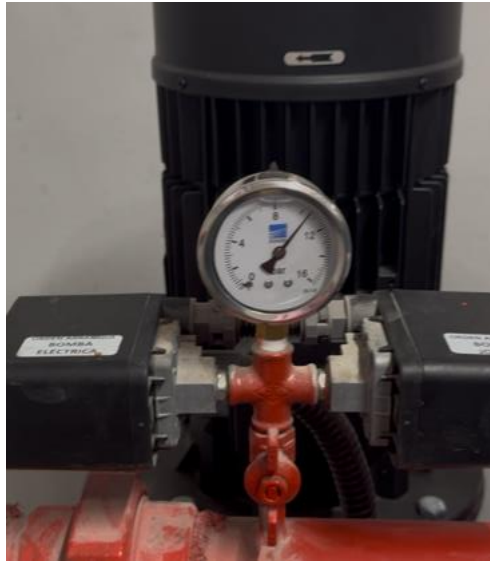
Máxima dinámica al arrancar la bomba principal 10,5 bar:

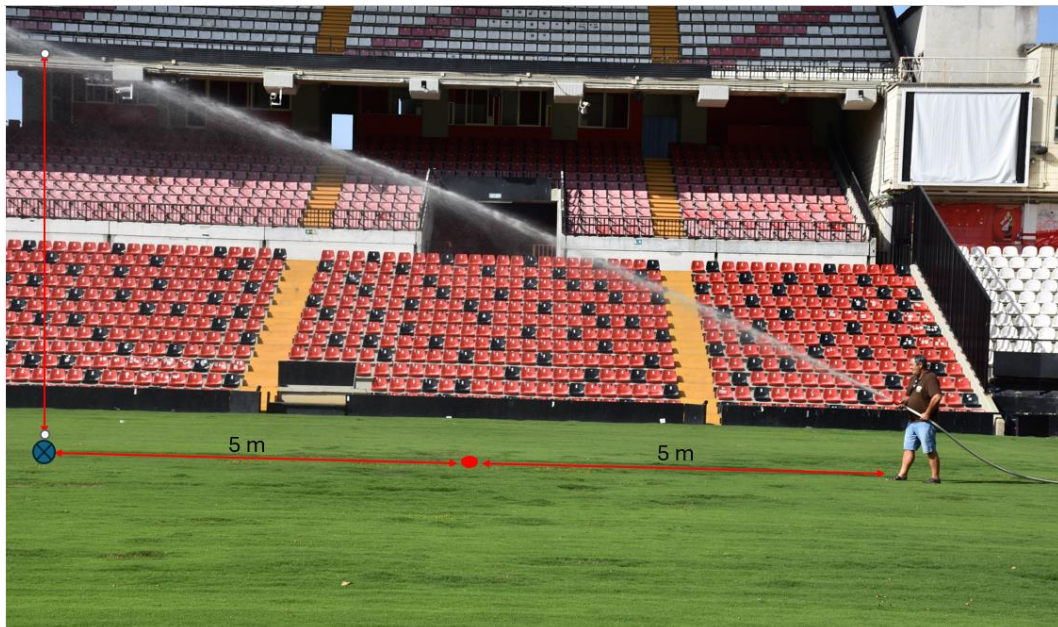
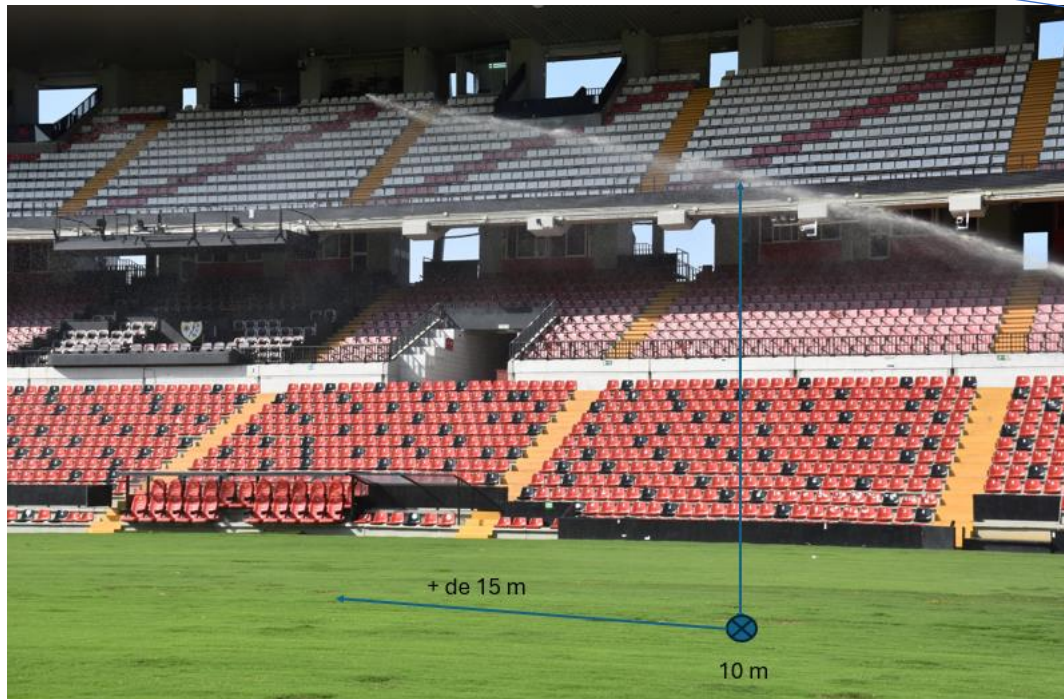
El chorro mantiene su trayectoria ascendente hasta aproximadamente los 15 metros según se desprende en las fotografías siguientes:

Por lo tanto, habríamos superado la prueba según Normativa, con un resultado satisfactorio.
