CLIENTE: RAYO VALLECANO DE MADRID SAD.

TIPO DE INFORME: Inspección y prueba de alumbrado de emergencia.

SITUACIÓN: Estadio de Fútbol de Vallecas - C/ Payaso Fofó, s/n, Madrid

**INFORME PERICIAL SOBRE INSPECCIÓN DE INSTALACIONES DE ALUMBRADO DE EMERGENCIA DEL ESTADIO DE FÚTBOL DE VALLECAS, Y PRUEBA PRÁCTICA DE FUNCIONAMIENTO DE INSTALACIONES (EDF01).**

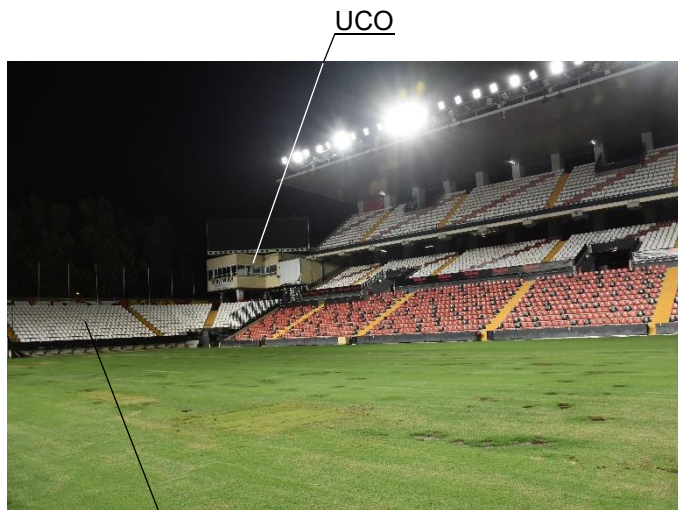
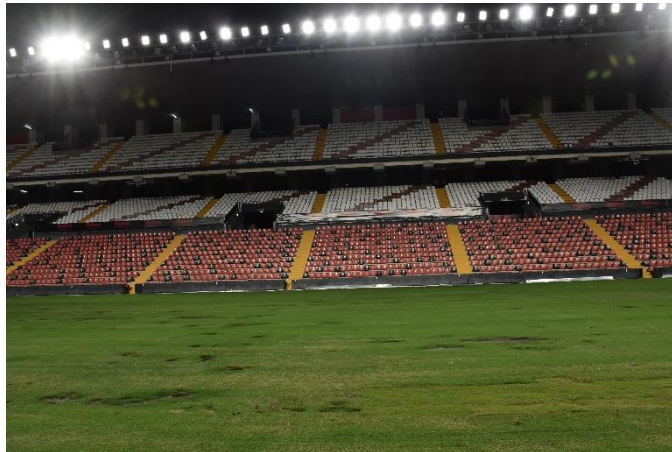
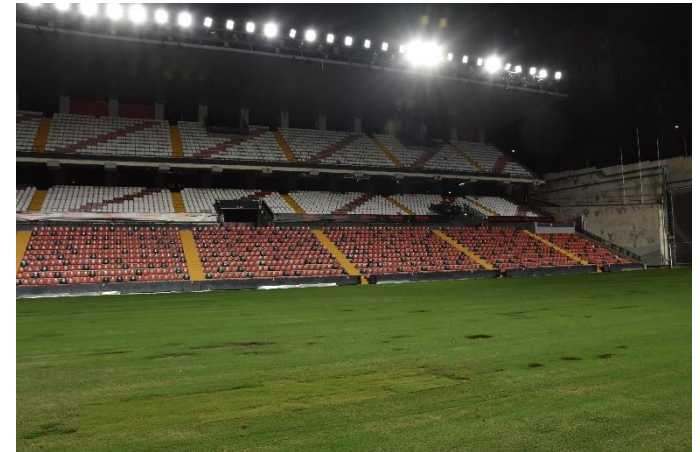
- En la **Página A1** se aprecia la panorámica desde el centro del campo de la GRADA NORTE con la iluminación del campo mediante grupo electrógeno. Está preparada para entrar en funcionamiento automáticamente en caso de falta de red y que se pueda terminar el espectáculo como si no hubiera pasado nada.

Panorámica iluminación de campo con **alumbrado de reserva** mediante grupo electrógeno de conexión automática a falta de red de compañía suministradora. GRADA NORTE.

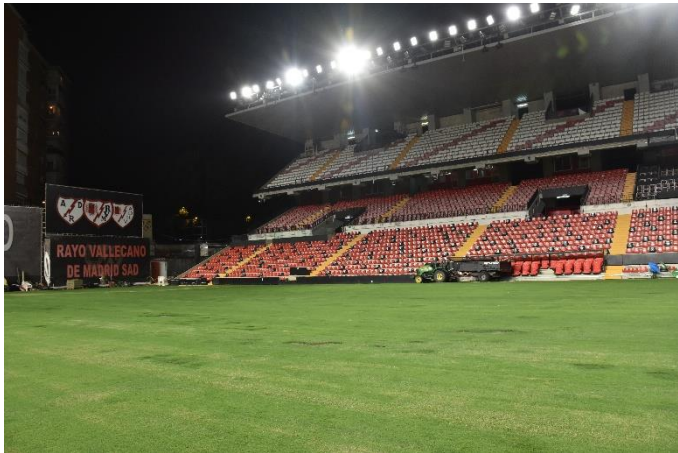
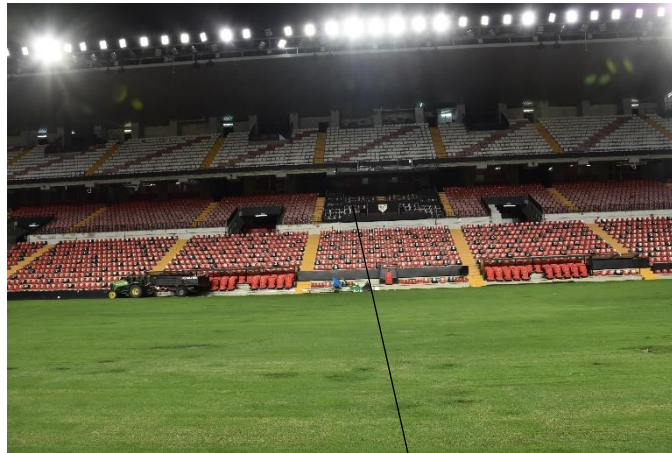
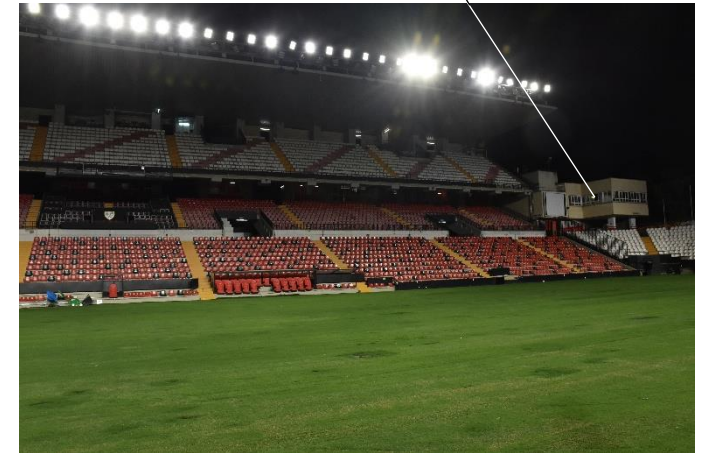
- En la **Página A2** se aprecia la panorámica desde el centro del campo de la GRADA SUR en las mismas condiciones que la anterior página.
- **Segunda Prueba.** Pruebas con alumbrado de evacuación, desconectado suministro de red de compañía suministradora y desconectado también grupo electrógeno. Se recogen en el **Grupo A** de Fotografías. **Páginas A3 y A4.**

Panorámica iluminación de campo con **alumbrado de reserva** mediante grupo electrógeno de conexión automática a falta de red de compañía suministradora. GRADA SUR (PREFERENCIA).

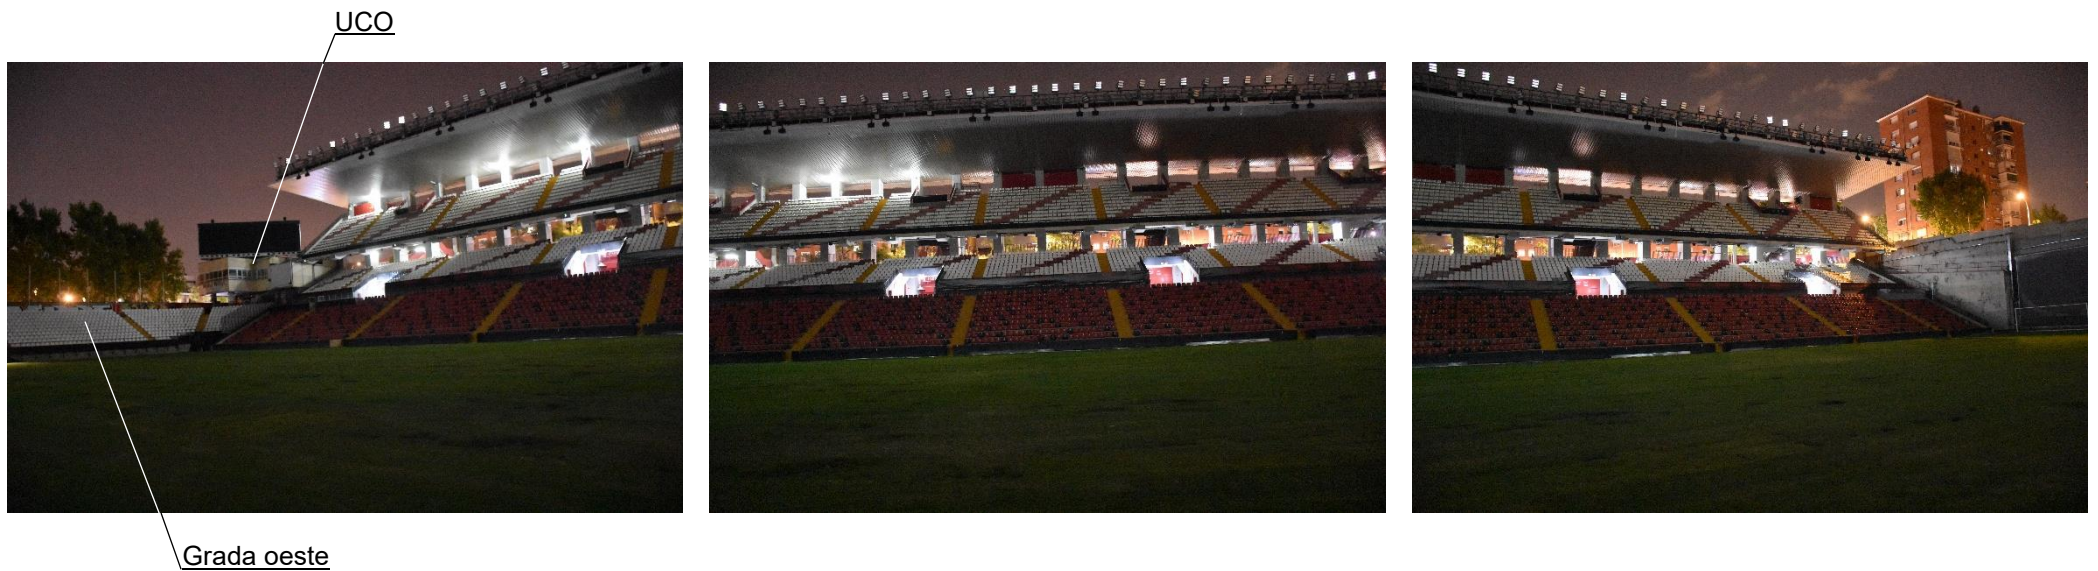
- **Página A3:** Es la panorámica desde el centro del campo de la GRADA NORTE, correspondiente a la iluminación de campo después de desconectar el suministro de red y el grupo electrógeno de seguridad (o de reserva). La iluminación que se ve corresponde exclusivamente al alumbrado de emergencia para evacuación y se produce mediante las pantallas estancas de doble función y los puntos autónomos automáticos. Se observan zonas oscuras en el graderío superior (desde parte media a la derecha) porque se estaba trabajando en esas zonas.

Panorámica iluminación de campo, desconectado suministro de red, y también desconectado grupo electrógeno de reserva. Iluminación solo con **alumbrado de evacuación**, mediante pantallas estancas con batería incorporada para alumbrado de emergencia, así como puntos autónomos automáticos también para alumbrado de emergencia. GRADA NORTE.

Fotografías tomadas el 13.08.2026 a las 22:20 horas. Se aprecian zonas más oscuras porque en esos momentos se estaba trabajando sobre los circuitos de esas zonas. Lo mismo ocurre en la Grada oeste.

Al ser detectadas estas zonas oscuras directamente en la prueba realizada, se ha procedido con premura a subsanar las instalaciones. Y ha sido en esta misma mañana del 14 de agosto, a las 10:00 horas aproximadamente, cuando hemos realizado una segunda inspección para comprobar que las instalaciones de esas “zonas oscuras” han sido reparadas y conectadas, y que su funcionamiento de la instalación de alumbrado de emergencia para evacuación es correcto.

Hemos realizado inspección de nuevo, durante la mañana del 14 de agosto de 2026, día de firma de este informe, para verificar que la instalación de alumbrado de evacuación, en las zonas oscuras identificadas en la jornada de inspección nocturna (graderío superior GRADA NORTE, véase **Página A3 de Fotografías**) funcionara correctamente.

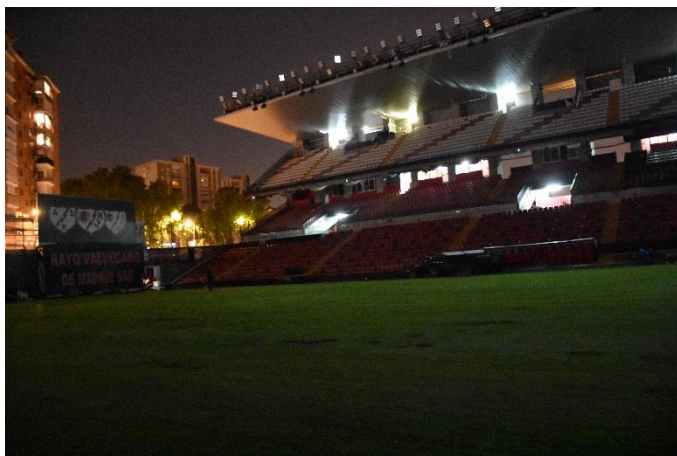
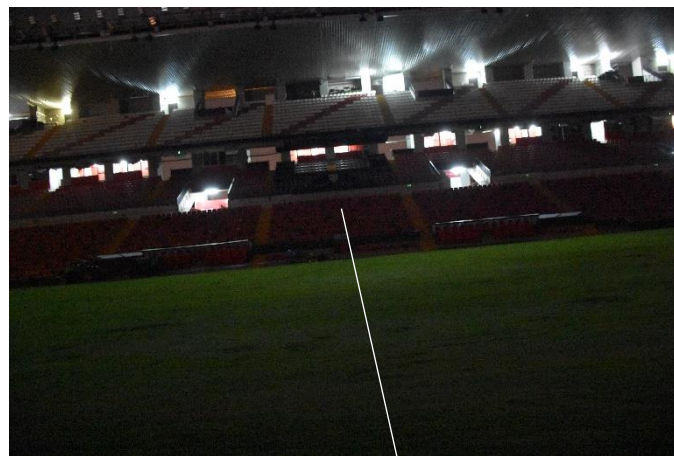
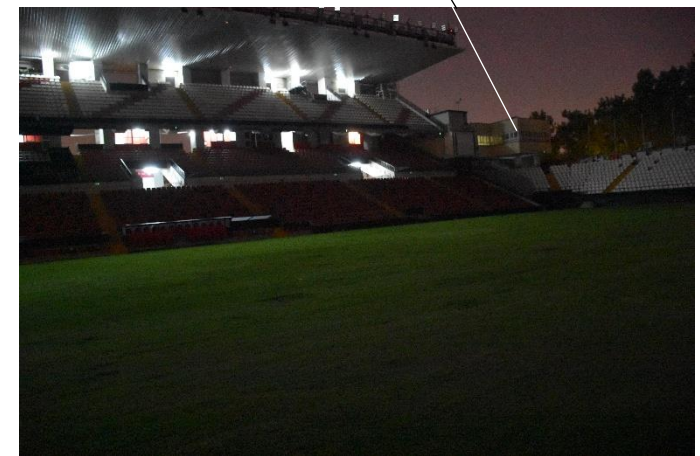
- **Página A4:** Es la panorámica desde el centro del campo de la GRADA SUR, correspondiente a la iluminación de campo después de desconectar el suministro de red y el grupo electrógeno de seguridad (o de reserva), en las mismas condiciones que la página anterior. En la GRADA SUR no se advierten zonas oscuras.

Panorámica iluminación de campo, desconectado suministro de red, y también desconectado grupo electrógeno de reserva. Iluminación solo con **alumbrado de evacuación**, mediante pantallas estancas con batería incorporada para alumbrado de emergencia, así como puntos autónomos automáticos también para alumbrado de emergencia. GRADA SUR (PREFERENCIA).

Fotografías tomadas el 13.08.2026 a las 22:20 horas.

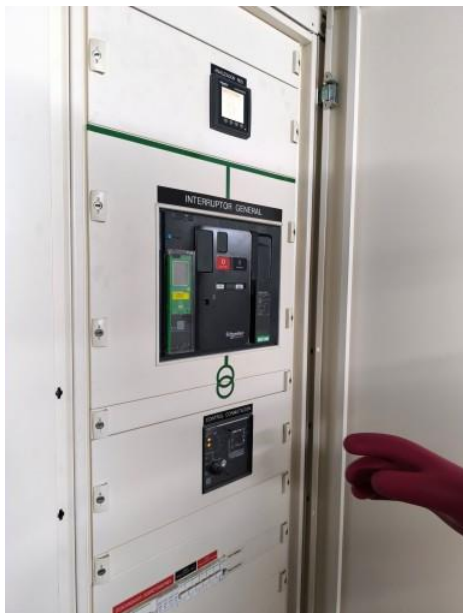
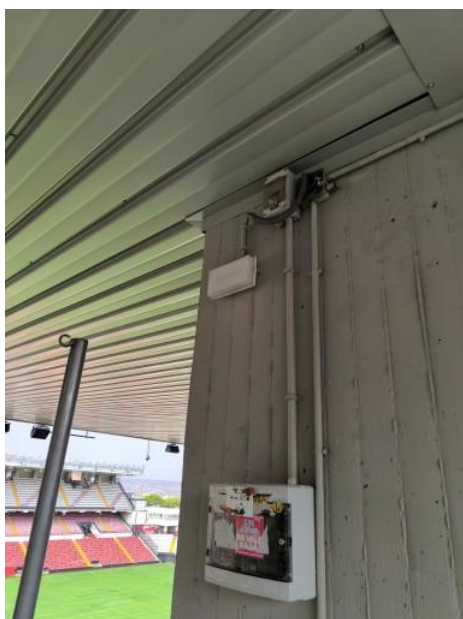
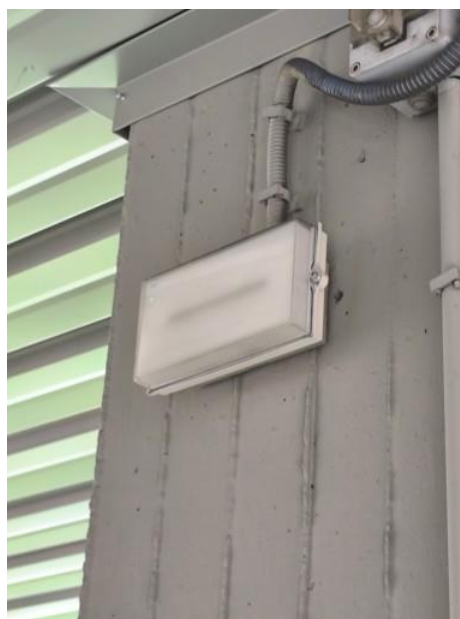
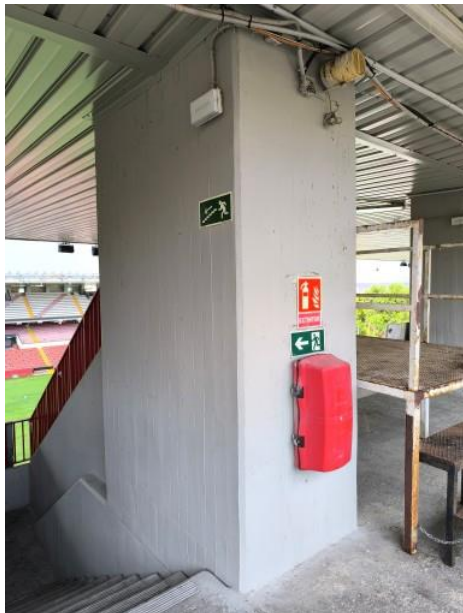
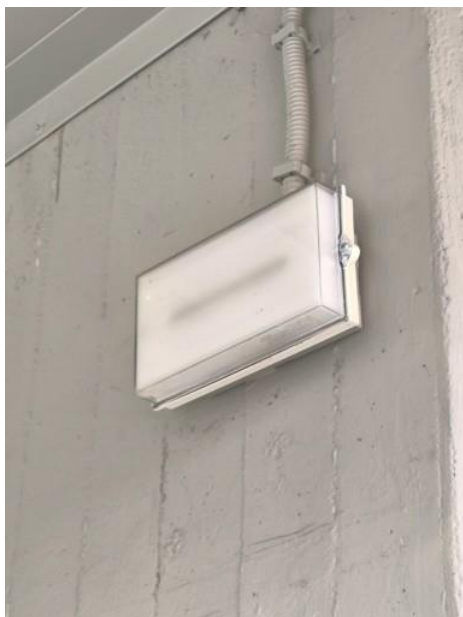
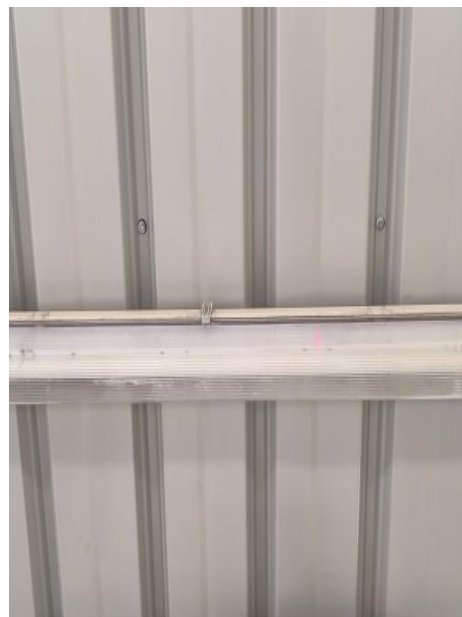
En el adjunto **Grupo C de Fotografías, páginas C1 a C6**, se puede visualizar esta inspección y el correcto funcionamiento de pantallas estancas y puntos autónomos automáticos tanto en fase normal como con caída de suministro.

- Inspección correcta subsanación zonas oscuras.
