CLIENTE: RAYO VALLECANO DE MADRID SAD.

TIPO DE INFORME: Inspección y prueba de instalaciones PCI.

FECHAS DE INSPECCIÓN Y PRUEBAS: 01, 04 y 10 de agosto de 2026.

**INFORME PERICIAL SOBRE INSPECCIÓN DE INSTALACIONES DE PROTECCIÓN  
CONTRA INCENDIOS DEL ESTADIO DE FÚTBOL DE VALLECAS, Y PRUEBA PRÁCTICA  
DE FUNCIONAMIENTO DE INSTALACIONES (EDF03).**

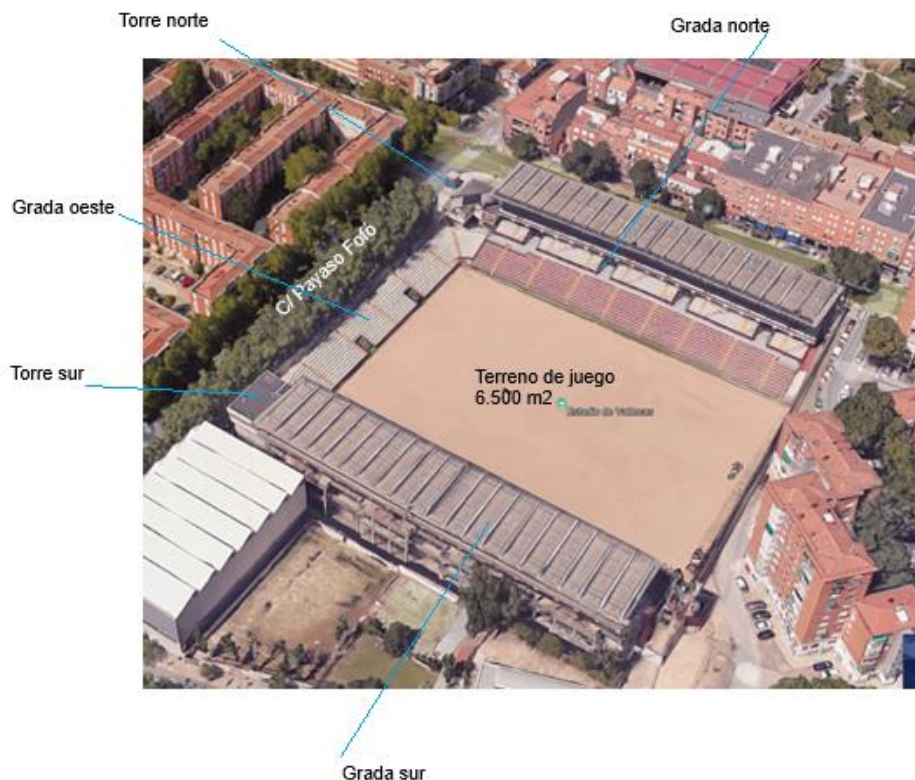
Incluimos vista cenital tomada de *Google Earth* donde indicamos los elementos generales de la edificación. La construcción básicamente se sitúa en tres de los lados del rectángulo de juego, orientaciones noreste, noroeste y suroeste, quedando el fondo Este sin graderío. En la fotografía siguiente se reseñan los elementos básicos según las denominaciones que maneja el personal.
