CLIENTE: RAYO VALLECANO DE MADRID SAD.

TIPO DE INFORME: Inspección y prueba de alumbrado de emergencia.

SITUACIÓN: Estadio de Fútbol de Vallecas - C/ Payaso Fofó, s/n, Madrid

**INFORME PERICIAL SOBRE INSPECCIÓN DE INSTALACIONES DE ALUMBRADO DE EMERGENCIA DEL ESTADIO DE FÚTBOL DE VALLECAS, Y PRUEBA PRÁCTICA DE FUNCIONAMIENTO DE INSTALACIONES (EDF01).**

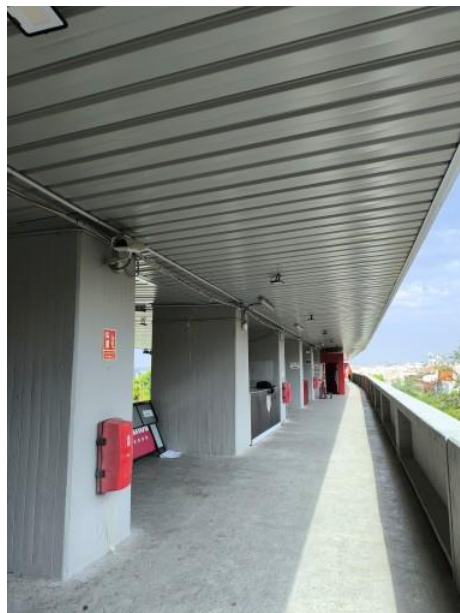
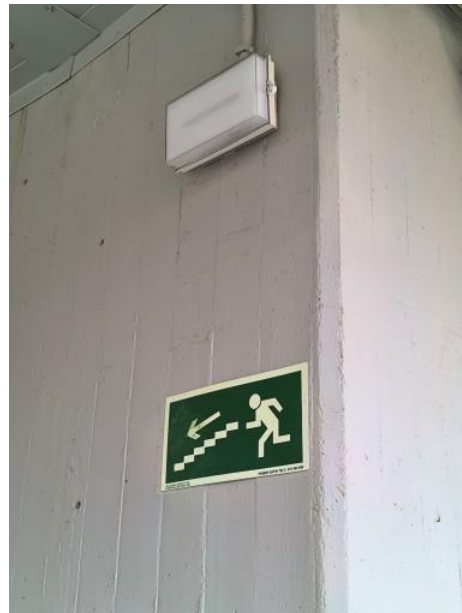
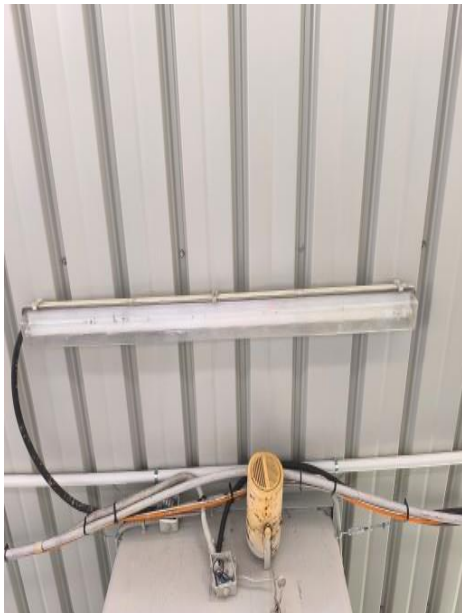
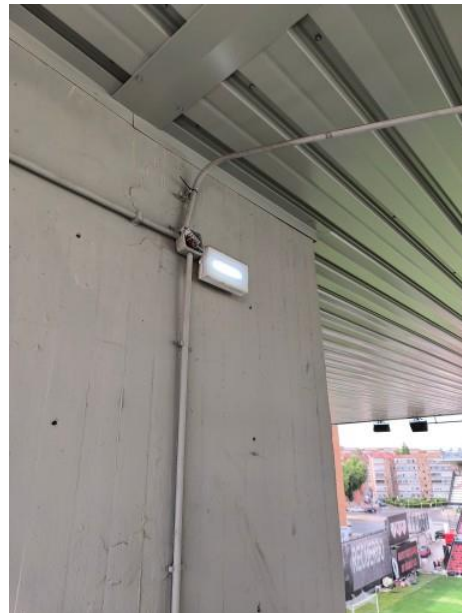
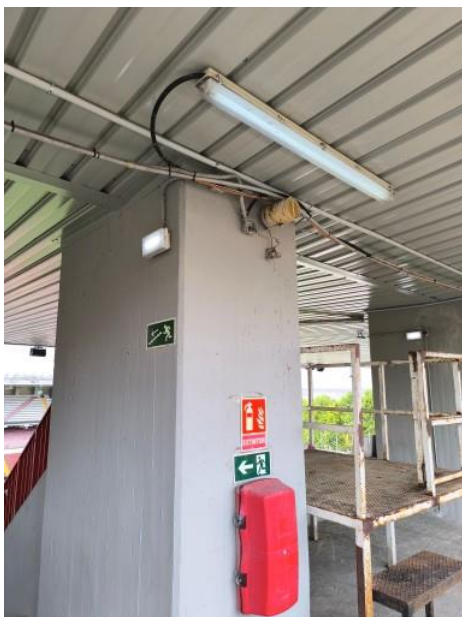
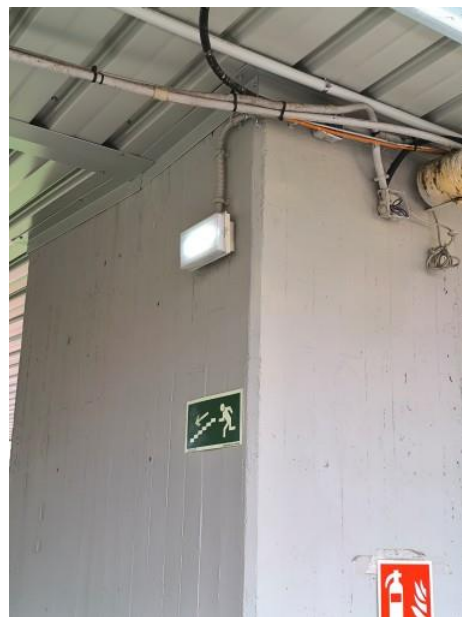
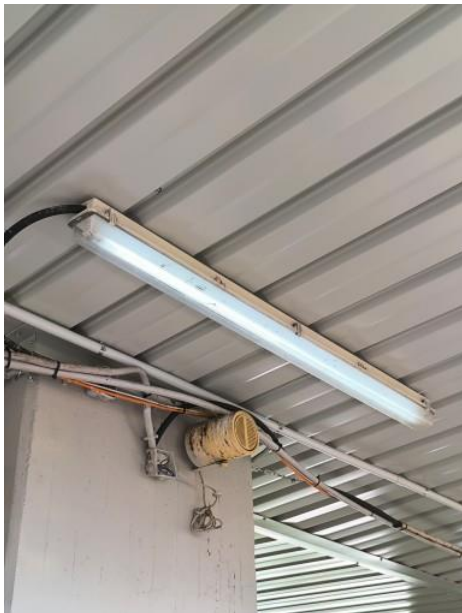
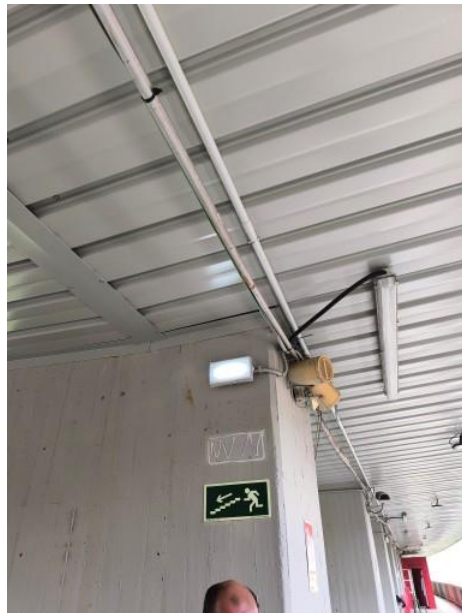
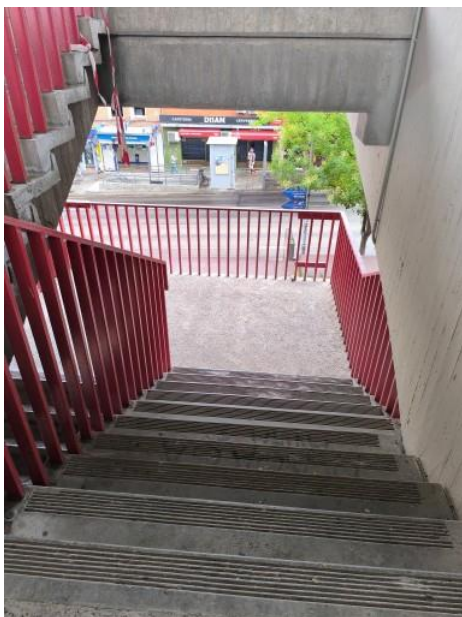
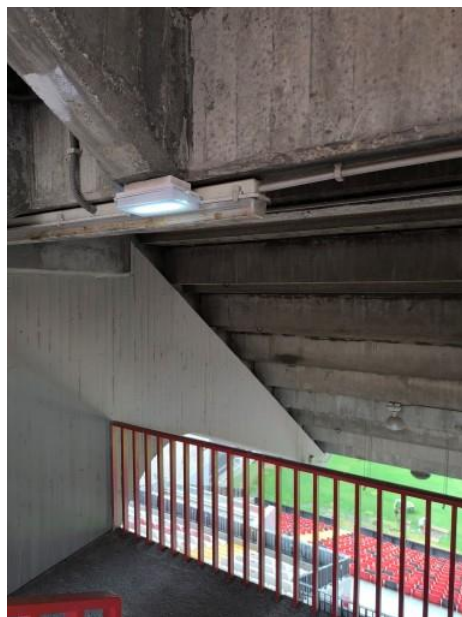
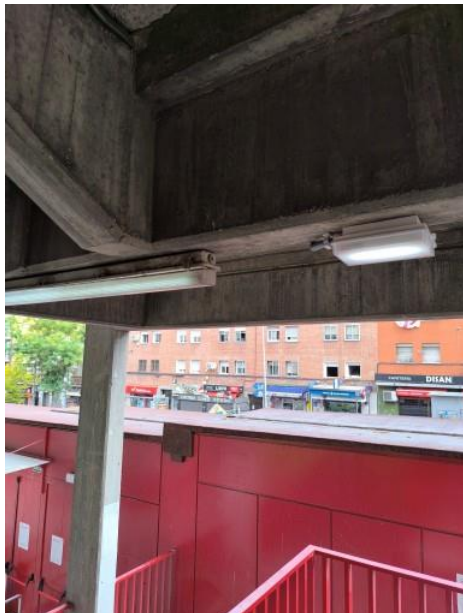
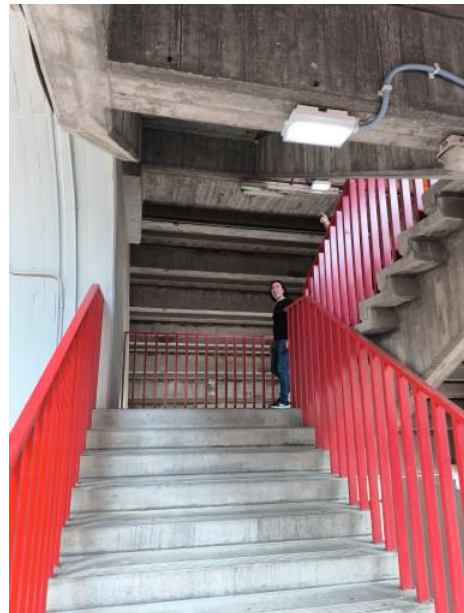
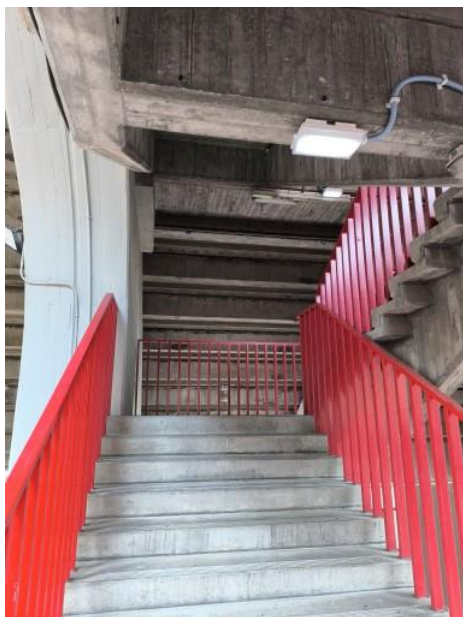
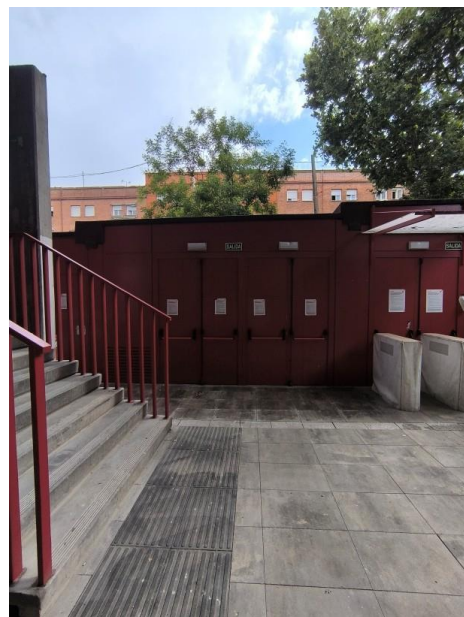
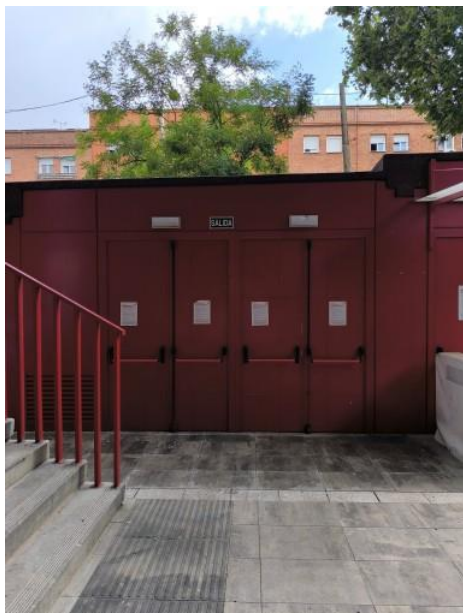
Grupo C de fotografías:

- Inspección correcta subsanación zonas oscuras.
